Ein Sonnensegel aus Holz

Flächentragwerk Engagiert und motiviert sanierte die Wüstenrot Stiftung gemeinsam mit der Stadt Dortmund ein als Pavillon für die Bundesgartenschau 1969 konzipiertes Flächentragwerk aus Holz. Insbesondere das intensive und zielfokussierte Zusammenwirken von Tragwerksplanung und Holzbau ermöglichte den nachhaltigen und respektvollen Erhalt.

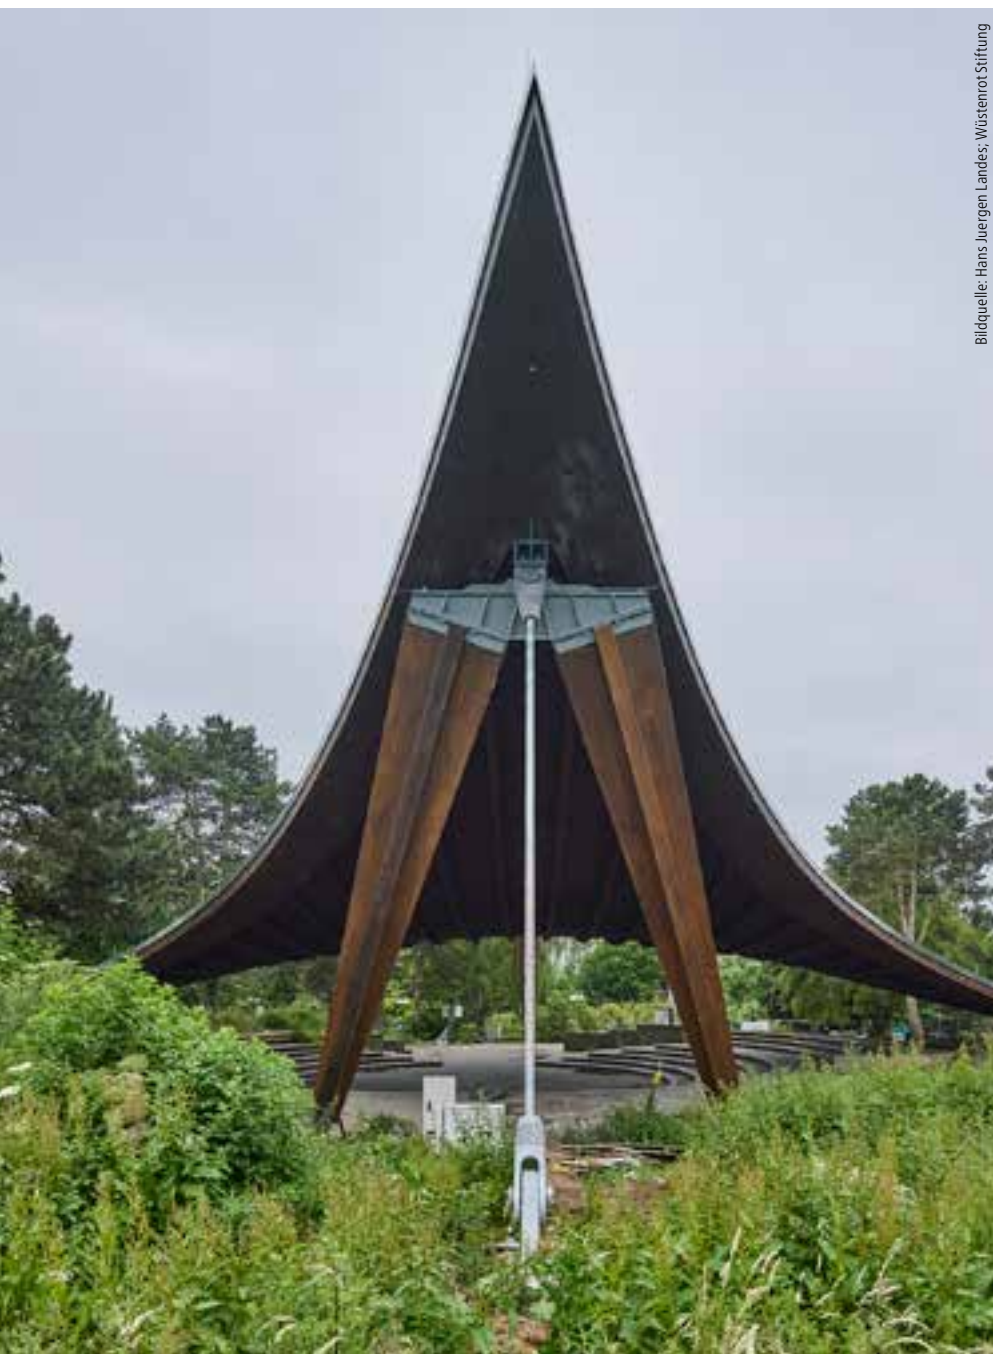
Am nördlichen Hochpunkt wird das Segel mit einer Doppelstütze gehalten und mit einem Seil abgespannt.

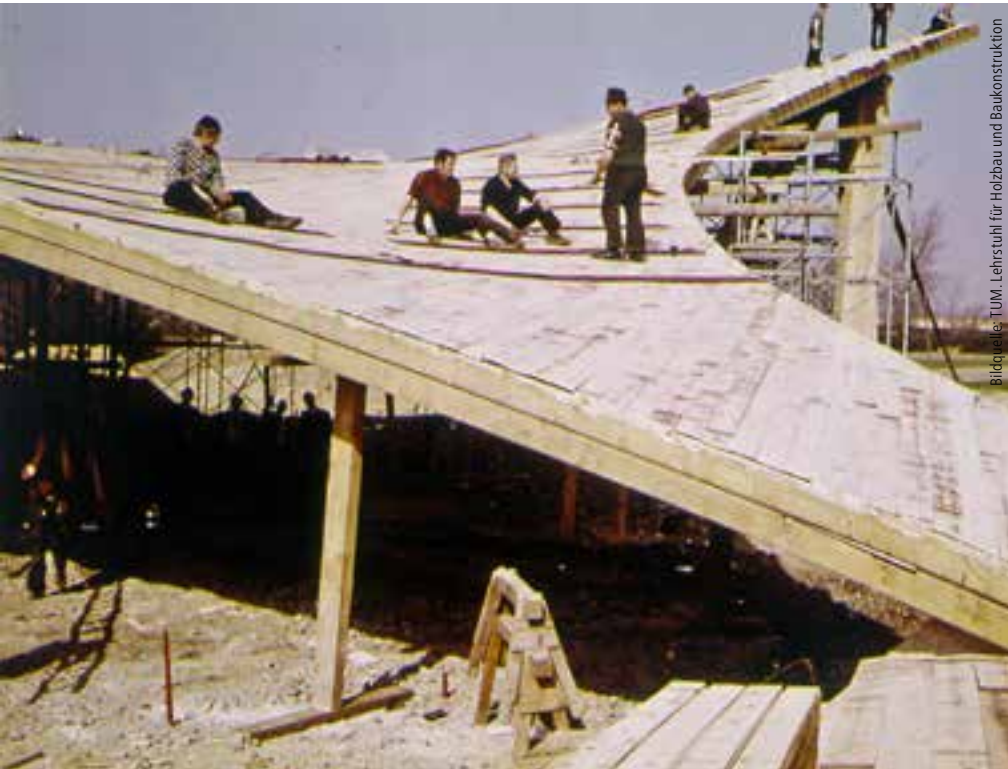
Das Sonnensegel im Westfalenpark in Dortmund, angefertigt für die dortige Bundesgartenschau 1969, diente als Demonstrationsobjekt für die Umsetzung freitragender Schalentragwerke aus Holz.

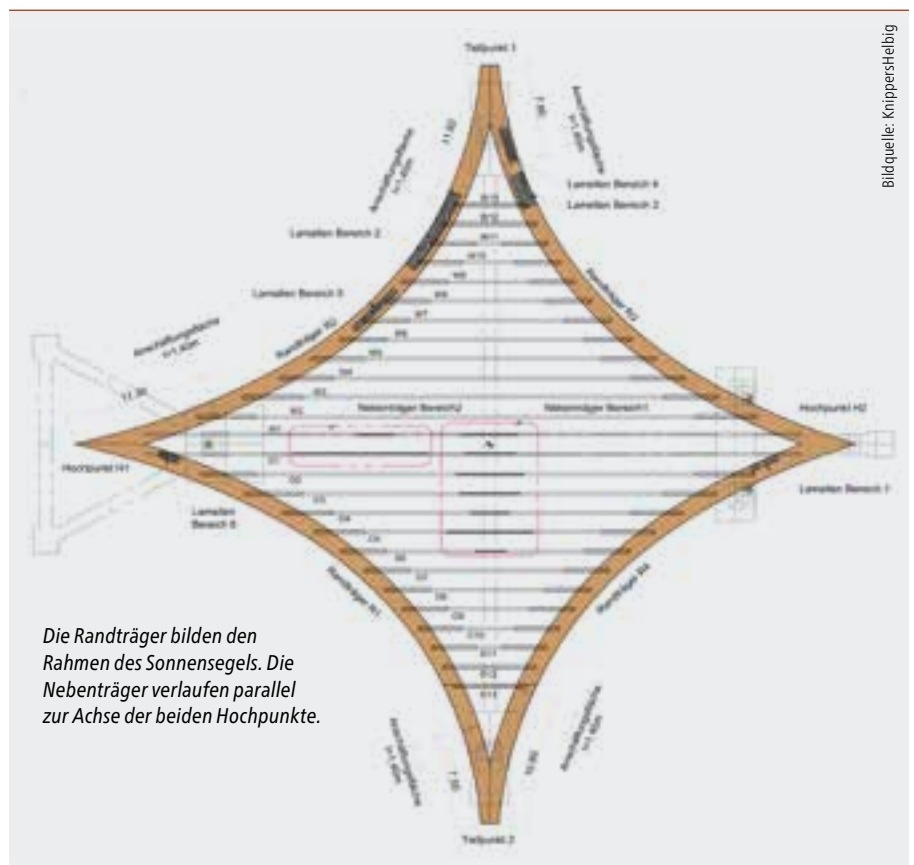
Die Randträger bilden den Rahmen des Sonnensegels. Die Nebenträger verlaufen parallel zur Achse der beiden Hochpunkte.

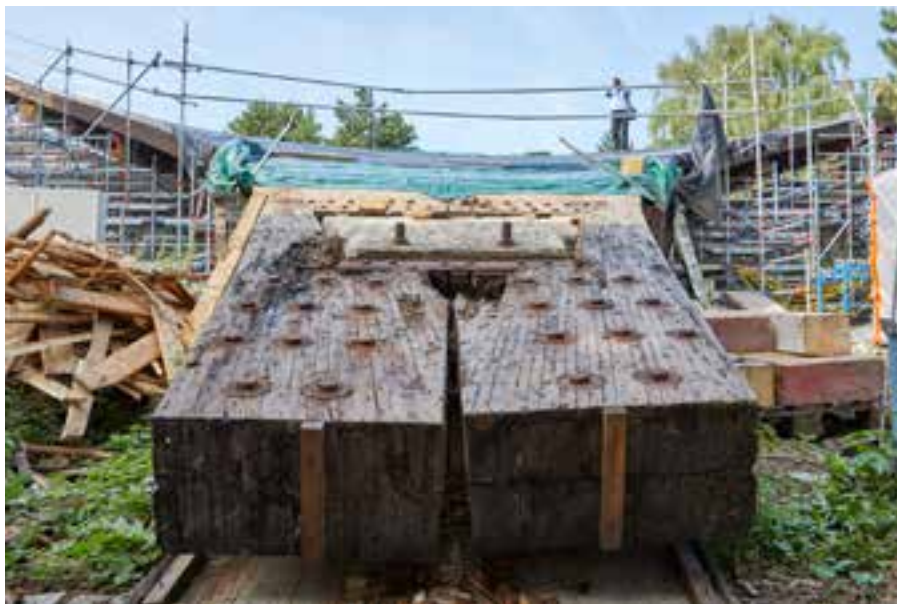
Insbesondere die Tiefpunkte des Segels waren durch Nässe und Feuchtigkeit stark beschädigt und mussten komplett erneuert werden. Der Bodenabstand war zu gering.

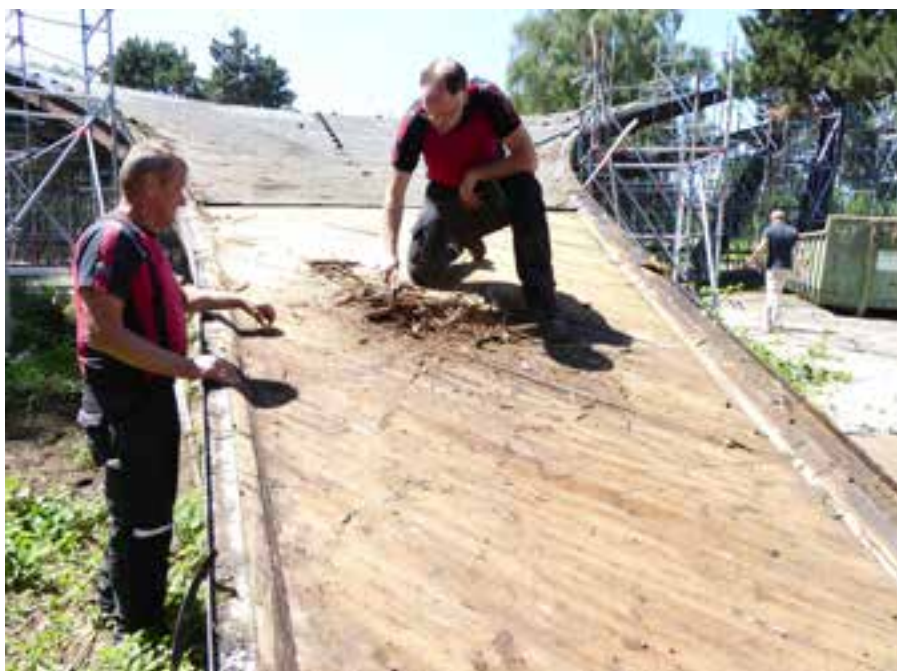
Auch die hölzerne Dachmembran wies, insbesondere durch zu hohen Feuchteintrag, starke Schäden auf.

Rand- und Nebenträger waren teilweise stark durch Pilzbefall beschädigt, sodass Holzbauteile mit mehrere Meter langen Querschnittsteilen ausgetauscht werden mussten. Mit zertifizierten Klebe-/Schäufungsverbindungen führte die dafür zugelassene Zimmerei Holzbau Wilhelm Risse die Arbeiten vor Ort aus. Von den drei Schichten der Holzmembran konnte man nur die unterste in Teilen erhalten, alles andere musste erneuert werden.

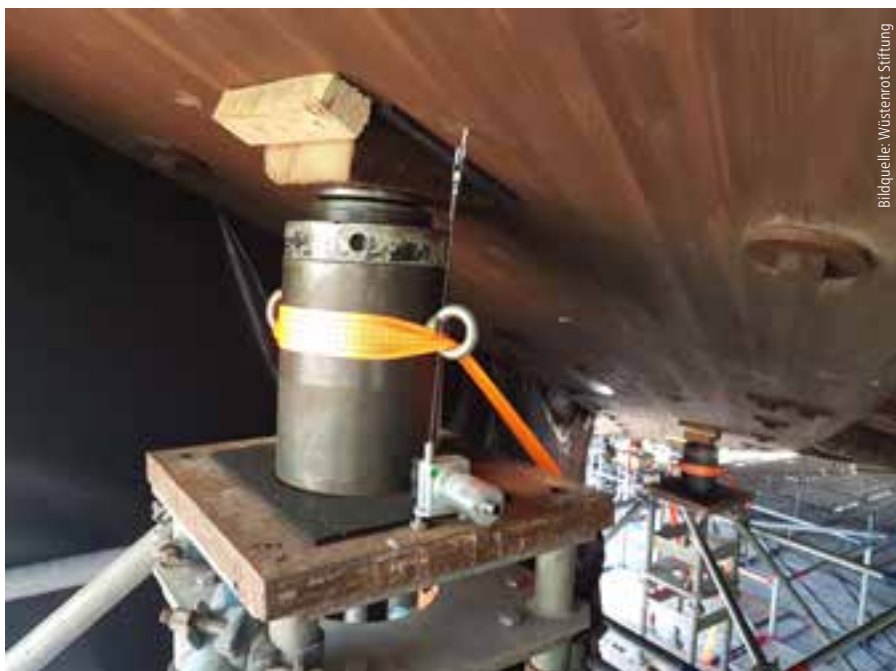
Mithilfe von Hydraulikstempeln an den Kopfpunkten der Schwerlaststützen wurde das Dach in die gewünschte Geometrie gebracht.

Entlang der Randträger baute die Firma Teupe & Söhne Gerüstbau GmbH zunächst ein Gerüst mit Schwerlaststützen auf, an deren Kopfpunkten Hydraulikstempel saßen, mit deren Hilfe das Dach in die gewünschte Geometrie versetzt wurde. Ein Steuerstand für die Hydraulikanlage überwachte dabei den gleichmäßigen Hebe- und Absenkvorgang. Erst in dem schließlich erreichten statisch sicheren Zustand konnte das Dach begangen und die bestehende, nicht bauzeitliche Bitumen-Dachabdichtung vollständig geöffnet werden. Es zeigte sich, dass der Zustand der Holzmembran deutlich schlechter war als bisher angenommen. Insbesondere an den Tiefpunkten war das Holz komplett durchgefault. Warum dies bei der ersten Prüfung nicht eingehender eingesehen worden war, da der schlechteste Zustand an den neuralgischen Tiefpunkten zu erwarten gewesen und diese auch von unten erreichbar waren, ist unklar. Im Endeffekt war es vielleicht ein Glück, denn sonst wäre das Projekt womöglich an dieser Stelle gestoppt worden. Die ambitionierten Projektbeteiligten ließen sich nun jedoch nicht mehr davon abhalten, das gesteckte Ziel der Sanierung weiterzuverfolgen. Unter dem Segel wurde ein riesiges Raumgerüst aufgestellt, um so die umfassenden Sanierungsarbeiten umsetzen zu können.

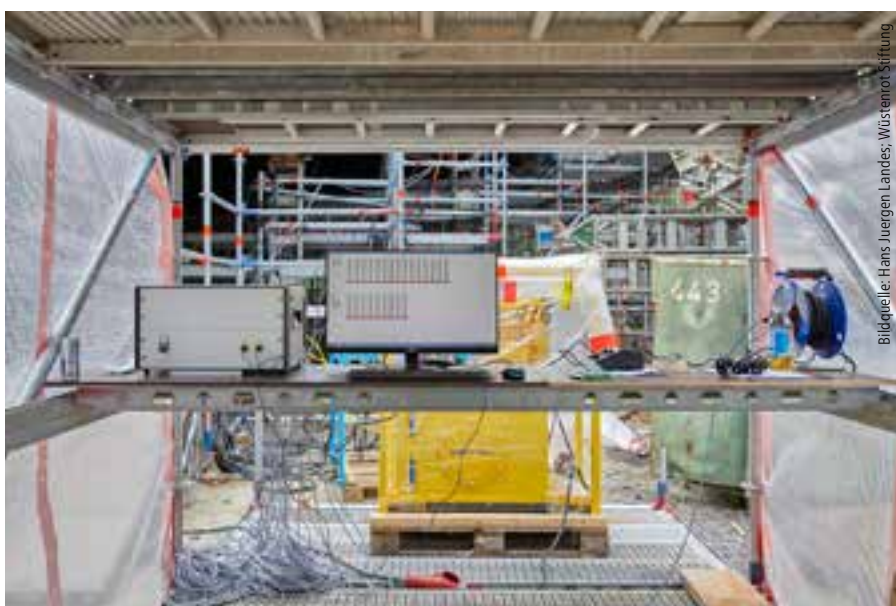
An einem Steuerstand mit großem Kontrollpanel wurde der Hebe- und Absenkvorgang überwacht.

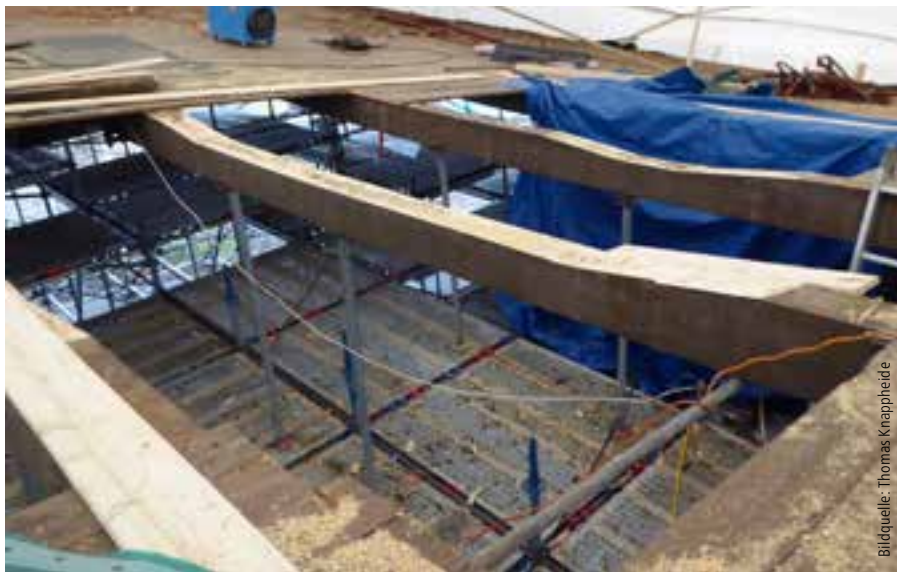
Die Nebenträger konnten durch die Zimmerei Risse mit zertifizierten Klebe-Schäftungsverbindungen ertüchtigt und so komplett erhalten werden.

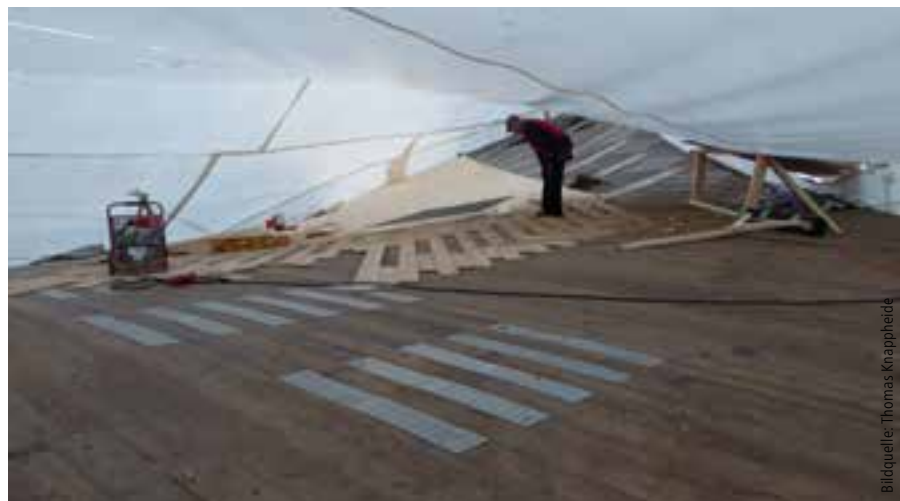
Nachdem zunächst kleine Einzelzelte zum Einsatz kamen, wurde schließlich eine große Folie, wie ein zweites Segel als wetterfeste Einhausung gespannt.

„Die Zugbleche in der Schalungsebene sorgen auf relativ einfache Weise dafür, dass das gespannte Dach in seiner Form bleibt“, so Zimmermeister Wilhelm Risse. „Problematisch war, dass sich die Sanierung inzwischen in die kalten und feuchten Wintermonate verschoben hatte und die Temperaturen die einwandfreien Verklebungen der Schäftungen nicht mehr ermöglichten.“ Nachdem zunächst mit kleinen Einzelzelten und Beheizung auf die Situation reagiert worden war, spannte schließlich ebenfalls die Firma Teupe & Söhne ein komplettes Zelt Dach über die 1.000 m² große Segelfläche, das nun hinreichenden Schutz sowie Temperaturen von über 16 °C für die Verklebungen bot.

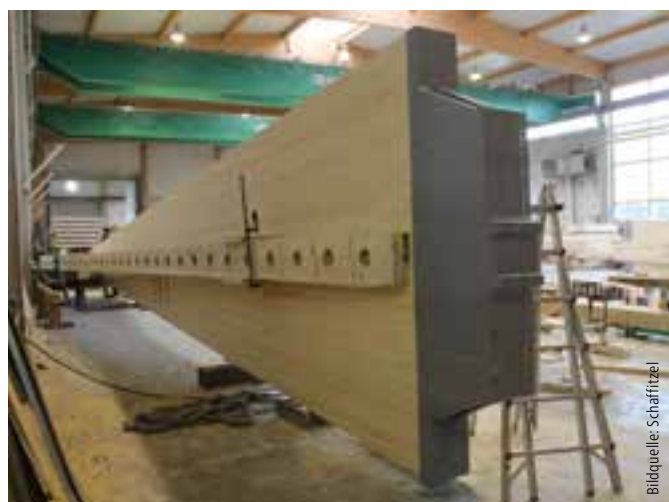
Die neuen Stützen wurden im Werk der Firma Schaffitzel als Kreuzstützen aus Accoya-Holz gefertigt.

Währenddessen fertigte die Holzbaufirma Schaffitzel in ihrem Werk in Schwäbisch Hall die drei Holzstützen der Segelkonstruktion an. Es handelt sich dabei um Kreuzstützen mit gegenläufig konisch zulaufenden Flügeln. „Für die Herstellung wurden zunächst zwei 14 cm breite BSH-Binder miteinander zur doppelten Breite verklebt und diagonal aufgetrennt“, erläutert dazu Jürgen Langner, der das Projekt seinerzeit in der Holzbaufirma betreut hat. „Beim Verleimen zur Kreuzstütze mussten wir dann mit einer Schraub-Press-Klebung über Gewindebolzen arbeiten, die dann den entsprechenden Pressdruck aufbringen konnten.“ Für die Zulassung wurde zunächst ein 4 m langes Modell gebaut, an dem die Materialprüfanstalt die notwendigen Scherproben durchführen konnte. Stützenfuß und Stützenkopf sind nach dem bauzeitlichen Prinzip nachgebaut worden. Allerdings waren seinerzeit unterhalb der Stahltraversen Vergusshülsen einbetoniert worden, die nicht einsehbar und nicht revisionierbar waren. Das ist so heute nicht mehr zulässig. Daher wurde nun ein neuer Gabelkopf mit Lasche auf die historische Stahltraverse aufgeschweißt. Die Seil- und Hebetechnikfirma Pfeifer tauschte die historischen Parallelbündelseile gegen vollverschlossene Spiralseile aus, mit denen das Dach am Ende wieder vorgespannt wurde. Mit großer Spannung (Wortspiel!) schließlich erwarteten alle Projektbeteiligten nach zwei Jahren Sanierungszeit den Moment, in dem die Schwerlaststützen entfernt und das Dach wieder in Vorspannung gebracht werden sollte.
